COMUNE DI DORMELLETO  
REGIONE PIEMONTE  
PROVINCIA DI NOVARA

# *PIANO REGOLATORE GENERALE COMUNALE*

RELAZIONE GEOLOGICO-TECNICA AI SENSI ART.14 L.R. 56/77	
-----------------------------------------------------------	--

ARONA, NOVEMBRE 2005 AGGIORNAMENTO MAGGIO 2007		<i>STUDIO GEOLOGICO EPIFANI</i> VIA XX SETTEMBRE 73 - 28041 ARONA (NO) Tel .0322 241531 Fax 0322 48422 E-mail: fulvio.epifani@tin.it
DOTT. GEOL. F. EPIFANI

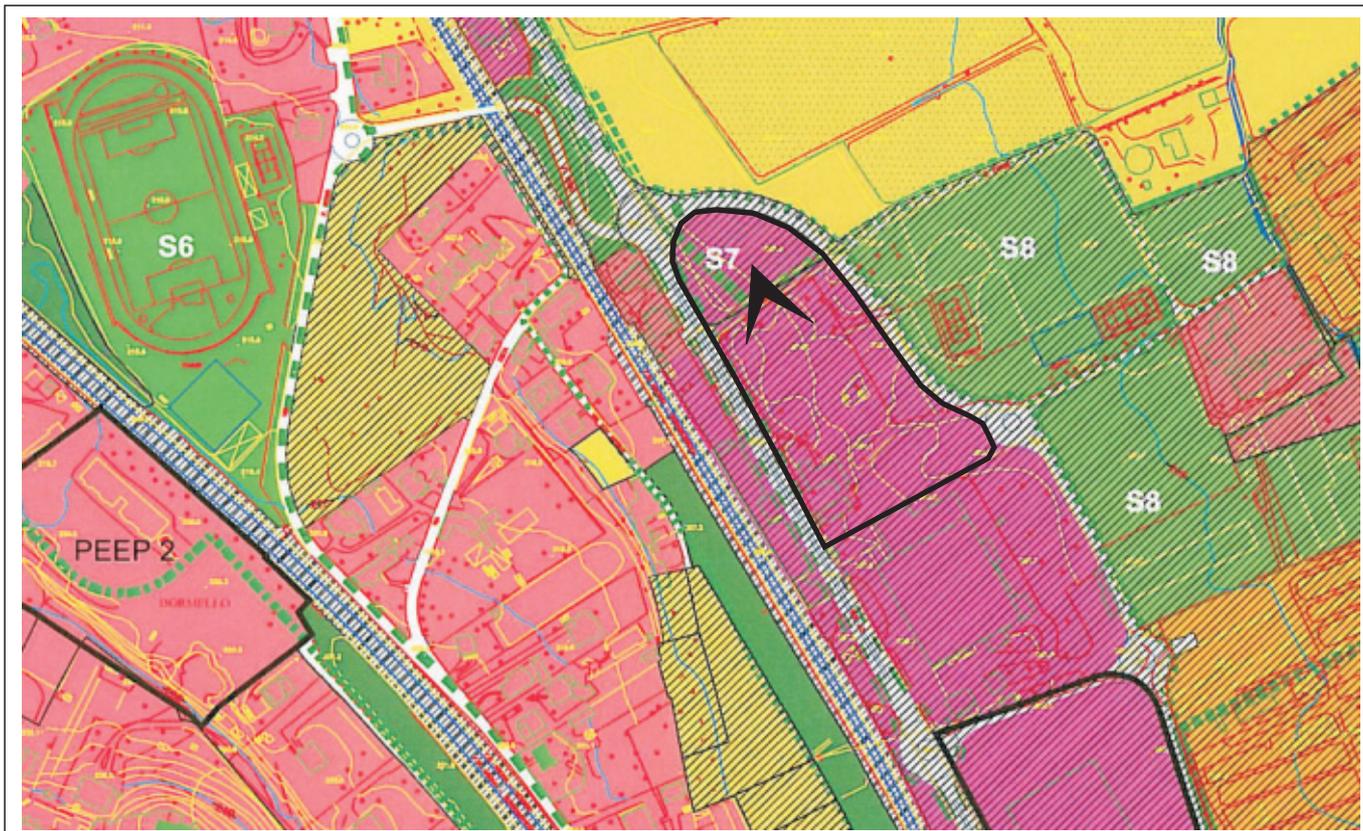
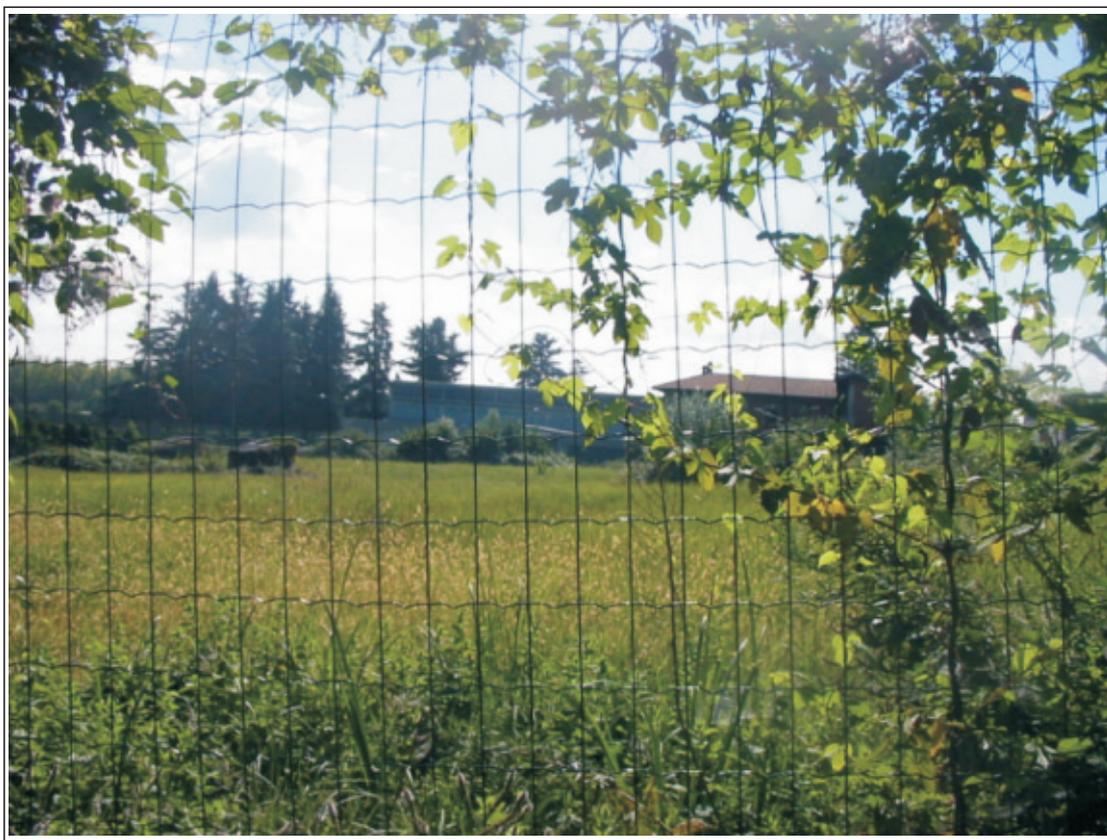
**INTERVENTO 3**

Area subpianeggiante in parte a prato e in parte a fitto bosco con rovi (l'estremità settentrionale); a ridosso della S.S. 33 è presente una modesta scarpata. La zona si imposta nell'ambito dei depositi costieri, in particolare su quelli che sono stati definiti depositi lacustri formati da limi e limi sabbiosi (Olocene - attuale); va precisato però che l'estremità settentrionale del lotto presenta dei tipici depositi palustri costituiti da argille e limi talora torbosi (Olocene - attuale). Da un punto di vista litotecnico i depositi lacustri sono caratterizzati dai seguenti parametri: angolo attrito di picco  $\phi = 16^\circ \div 32^\circ$  - angolo attrito a volume costante  $\phi' = 15^\circ \div 22^\circ$  -  $\gamma = 1,5 \div 1,7$  t/mc - Cu = 1 t/mq; da un punto di vista idrogeologico i materiali in questione sono contraddistinti da una permeabilità bassa con valori di k compresi tra  $10^{-5}$  e  $10^{-9}$  m/sec.

Non sono state rilevate evidenze di dissesto. Le problematiche sono legate ai ristagni delle acque meteoriche vista la bassa permeabilità dei materiali coinvolti (depositi lacustri) e alla scarsa soggiacenza della falda superficiale, talora inferiore al metro.

Necessità di bonificare il settore con ristagno delle acque e in considerazione della superficialità della falda si impone il divieto di realizzazione di piani interrati. Si consiglia inoltre l'esecuzione di indagini geotecniche puntuali per la caratterizzazione dei materiali dell'area in esame, viste le scarsa qualità dei depositi. Rispetto del D.M. 11.03.'88.

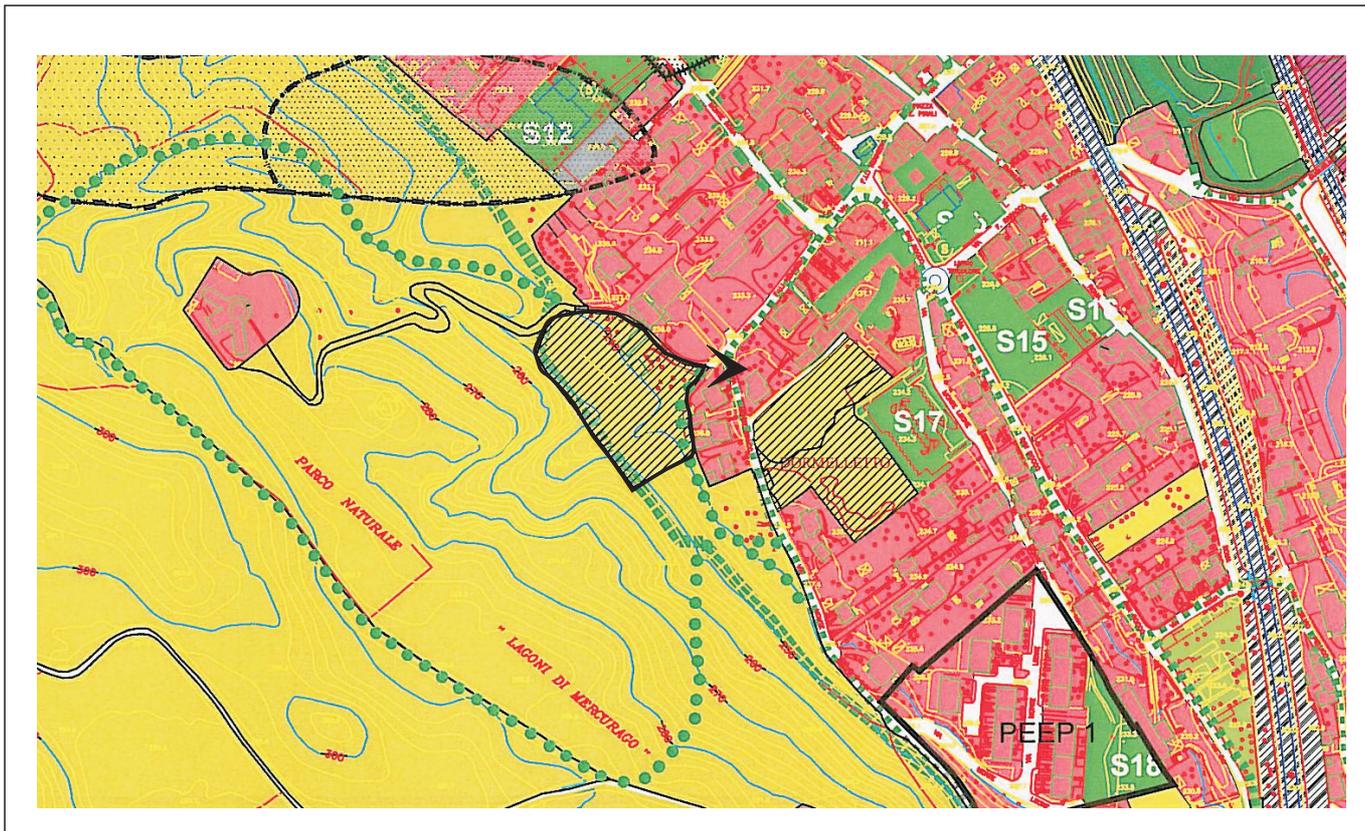
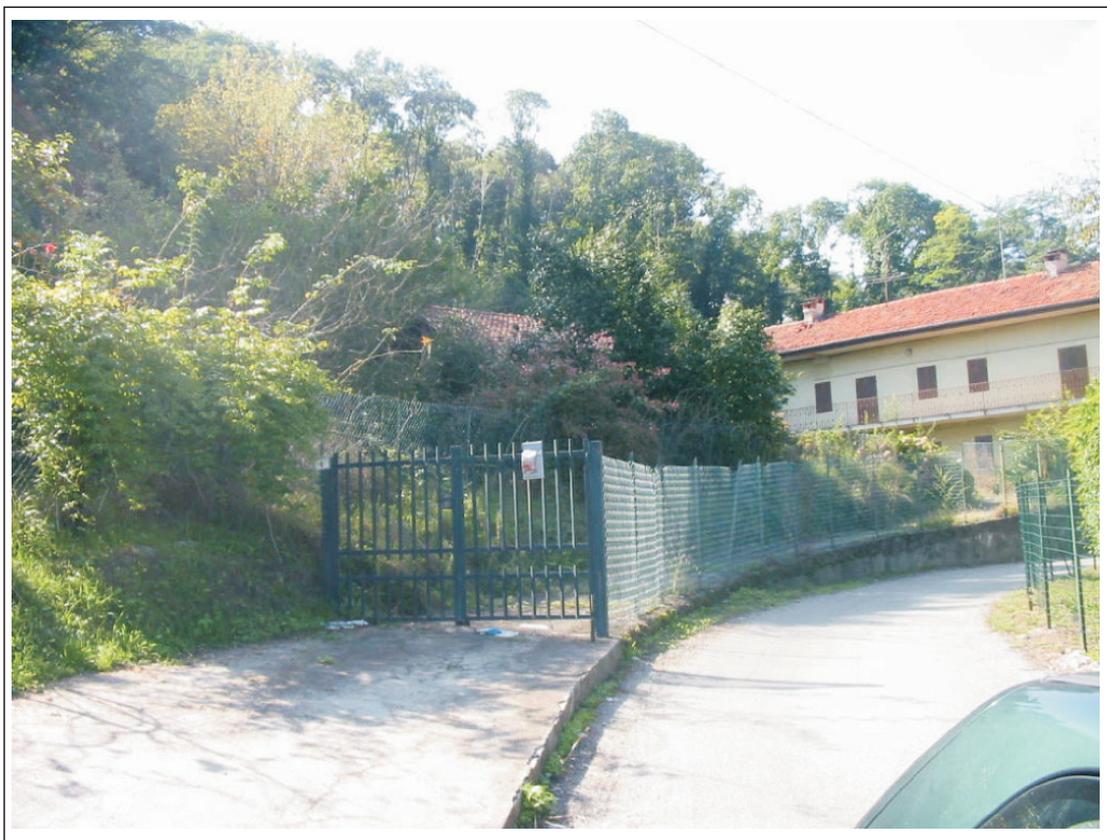
Area a bosco (la maggior parte sono robinie) a moderata pendenza. La zona si trova a cavallo dei depositi costieri e di quelli denominati dei Lagoni: i primi sono depositi colluviali formati da limi e sabbie limose con rari ciottoli arrotondati e sedimenti di suolo (Olocene - attuale), i secondi invece sono till di alloggiamento e ablazione costituiti da diamicton sovraconsolidati a matrice limoso-sabbiosa con ciottoli e blocchi arrotondati (Pleistocene superiore). Da un punto di vista litotecnico i depositi colluviali sono caratterizzati dai seguenti parametri: angolo attrito di picco  $\phi = 27^{\circ} \div 35^{\circ}$  - angolo attrito a volume costante  $\phi' = 20^{\circ} \div 25^{\circ}$  -  $\gamma = 1,7 \div 1,8$  t/mc -  $C_u = 1 \div 4$  t/mq; i depositi glaciali invece: angolo attrito di picco  $\phi = 29^{\circ} \div 38^{\circ}$  - angolo attrito a volume costante  $\phi' = 22^{\circ} \div 27^{\circ}$  -  $\gamma = 1,7 \div 1,9$  t/mc -  $C_u = 2 \div 4$  t/mq. Idrogeologicamente, entrambi i materiali che costituiscono l'area in esame sono contraddistinti da coefficienti di permeabilità bassi, compresi in un range di variazione tra  $10^{-5}$  e  $10^{-9}$  m/sec.

La moderata acclività dell'area non comporta alcuna evidenza di dissesto. Va segnalata la presenza di un impluvio sul lato meridionale del lotto che giunto in corrispondenza della Via Kennedy scompare.

L'area in classe II risulta comunque defilata rispetto alle vallecole che dissecano il versante a nord e al margine meridionale del lotto

Esecuzione di indagini puntuali per una miglior caratterizzazione geotecnica dei materiali coinvolti, verifiche di stabilità dell'insieme opera-pendio per la messa in sicurezza della struttura in progetto e regimazione del corso d'acqua presente sul lato meridionale del lotto, previo accertamento della sua condizione attuale. Rispetto del D.M. 11.03.'88.

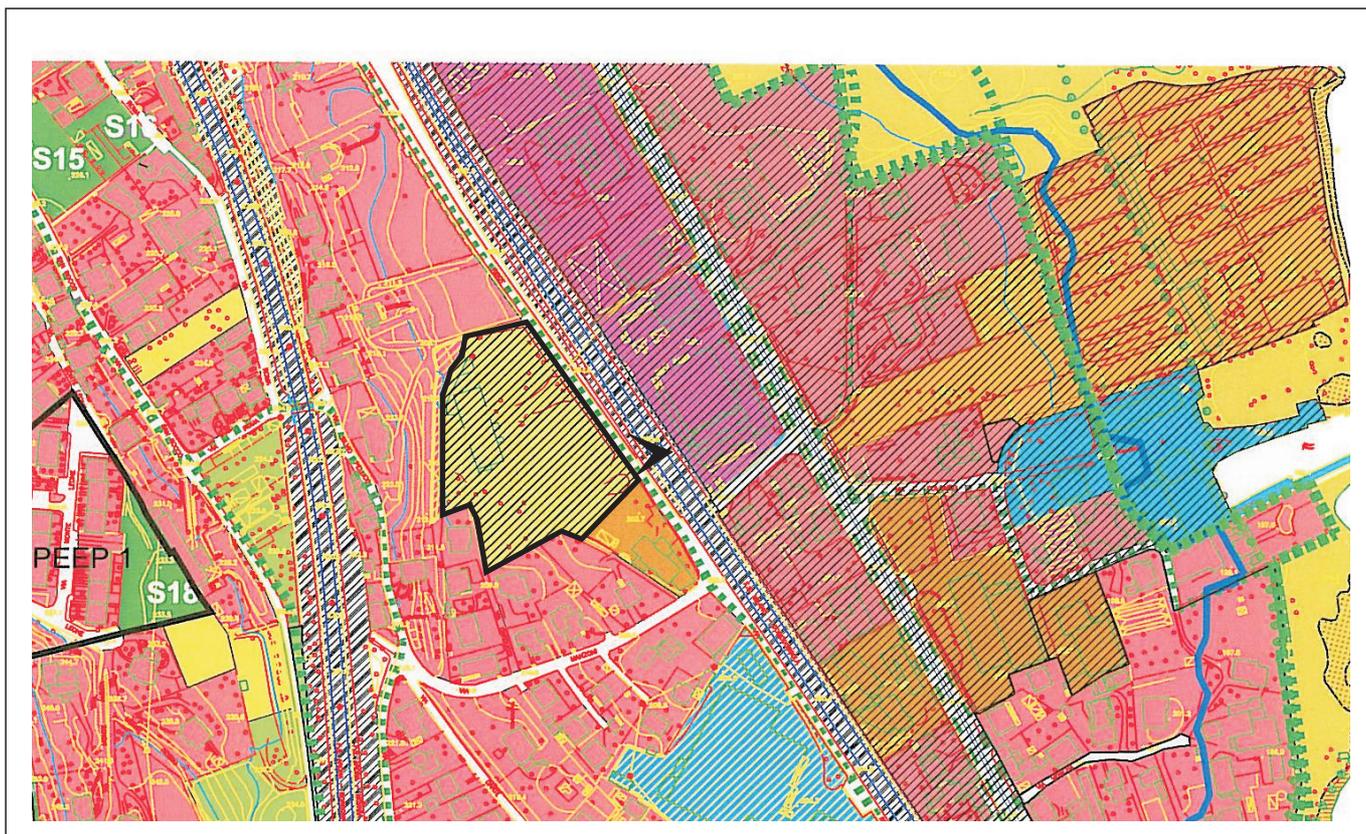
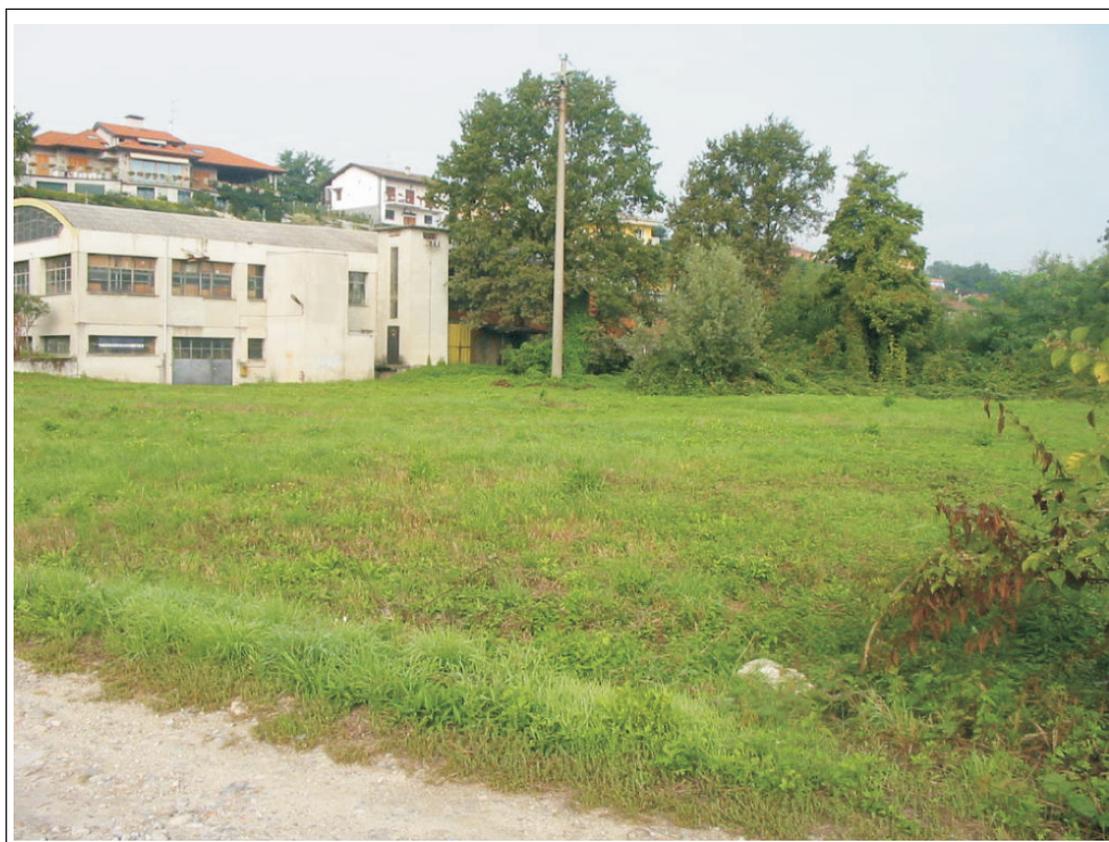
Area subpianeggiante a prato. Il lotto ricade nell'ambito dei depositi costieri: la maggior parte dell'area si imposta sui depositi lacustri, il settore occidentale e topograficamente più alto ricade all'interno dei depositi fluviolacustri, mentre la parte a ridosso della Via Ribot è interessata da depositi palustri formati da argille e limi torbosi. I sedimenti lacustri presentano una granulometria più fine rispetto a quelli fluviolacustri: si hanno infatti limi e limi sabbiosi (Olocene - attuale) a fronte di sabbie limose, sabbie e limi, talora passanti a sabbie ghiaiose (tardo Pleistocene superiore - Olocene). Da un punto di vista litotecnico i parametri dei depositi lacustri sono peggiori rispetto a quelli fluviolacustri; i primi infatti sono caratterizzati dai seguenti valori: angolo attrito di picco  $\phi = 16^\circ \div 32^\circ$  - angolo attrito a volume costante  $\phi' = 15^\circ \div 22^\circ$  -  $\gamma = 1,5 \div 1,7$  t/mc - Cu = 1 t/mq, i secondi invece da: angolo attrito di picco  $\phi = 29^\circ \div 38^\circ$  - angolo attrito a volume costante  $\phi' = 22^\circ \div 30^\circ$  -  $\gamma = 1,7 \div 1,8$  t/mc - Cu = 2-4 t/mq. Anche da un punto di vista idrogeologico i sedimenti lacustri presentano valori di permeabilità decisamente più bassi ( $10^{-5} \div 10^{-9}$  m/sec) rispetto a quelli fluviolacustri con k compresi tra  $10^{-4}$  e  $10^{-8}$  m/sec.

La fascia a ridosso della Via Ribot presenta ristagni d'acqua con tipica vegetazione palustre: occorre inoltre segnalare la presenza di una testata di un impluvio che sfocia a lago (ascritta alla classe di zonizzazione IIIA).

Si consiglia l'esecuzione di accurate indagini puntuali per la caratterizzazione geotecnica dei materiali viste le scadenti qualità dei terreni coinvolti (soprattutto quelli lacustri); bonifica delle zone soggette a ristagno e accurata salvaguardia del capofonte di cui sopra. Si ribadisce inoltre l'impossibilità assoluta di edificare nelle zone ascritte alla classe IIIA ed il divieto di realizzazione di locali interrati nella zona in classe II. Rispetto del D.M. 11.03.'88.

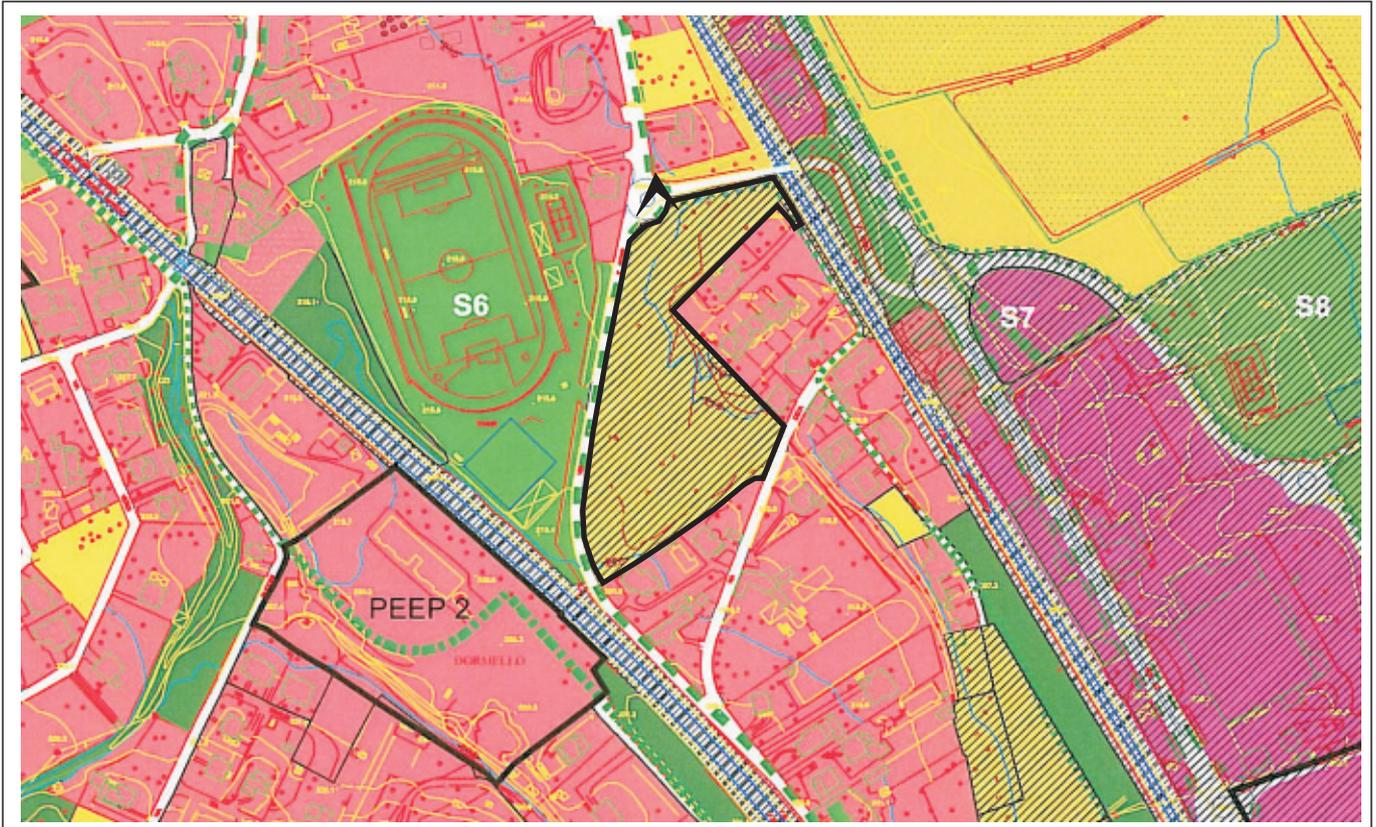
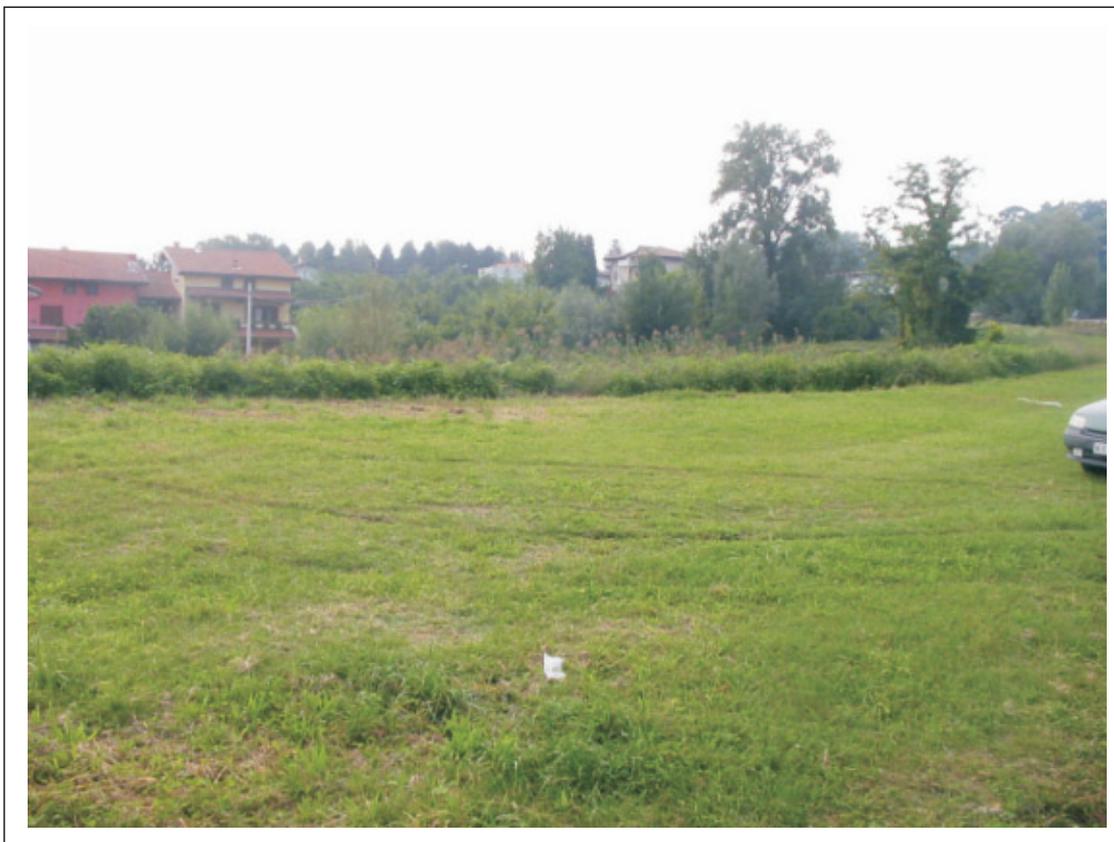
**INTERVENTO 32**

Area lievemente inclinata, in parte a prato e in parte incolta. Il lotto ricade nell'ambito dei depositi costieri: la maggior parte è impostata sui depositi fluviolacustri, fatta eccezione per l'estremità Nord-orientale caratterizzata dai sedimenti lacustri. Il settore centrale presenta una zona palustre argilloso-limosa (come testimoniato dalle felci e dai canneti sullo sfondo della foto). I materiali fluviolacustri sono costituiti da sabbie limose, sabbie e limi, passanti a sabbie ghiaiose (tardo Pleistocene sup. - Olocene) con una discreta parametrizzazione geotecnica: angolo attrito di picco  $\phi = 29^\circ \div 38^\circ$  - angolo attrito a volume costante  $\phi' = 22^\circ \div 30^\circ$  -  $\gamma = 1,7 \div 1,8$  t/mc -  $C_u = 2 \div 4$  t/mq. I depositi lacustri sono formati da materiali a granulometria più fine quali limi e limi sabbiosi (Olocene - attuale), aventi una scarsa parametrizzazione geotecnica: angolo attrito di picco  $\phi = 16^\circ \div 32^\circ$  - angolo attrito a volume costante  $\phi' = 15^\circ \div 22^\circ$  -  $\gamma = 1,5 \div 1,7$  t/mc -  $C_u = 1$  t/mq. Da un punto di vista idrogeologico i sedimenti in esame presentano valori di permeabilità bassi e confermano i ristagni palustri della zona centrale..

Non sono state rilevate tracce di dissesto in atto: la problematica principale è dovuta all'emergenza idrica con relativa area di ristagno visibile nella porzione centrale del lotto.

Si esclude la possibilità di qualsiasi edificazione nella zona in classe IIIA: si tratta di una fascia di rispetto di un impluvio mal definito, presente lungo il lato meridionale del lotto. Si consiglia l'esecuzione di indagini geotecniche puntuali per la caratterizzazione dei depositi fluviolacustri e lacustri, in considerazione delle mediocri qualità portanti degli stessi. Si raccomanda la bonifica dell'area di ristagno con progettazione di adeguato sistema di canalizzazione e di allontanamento delle acque di risorgenza e il divieto di realizzazione di piani interrati. Rispetto del D.M. 11.03.'88.
